房屋保養漫談—鬼影牆(Ghosting)

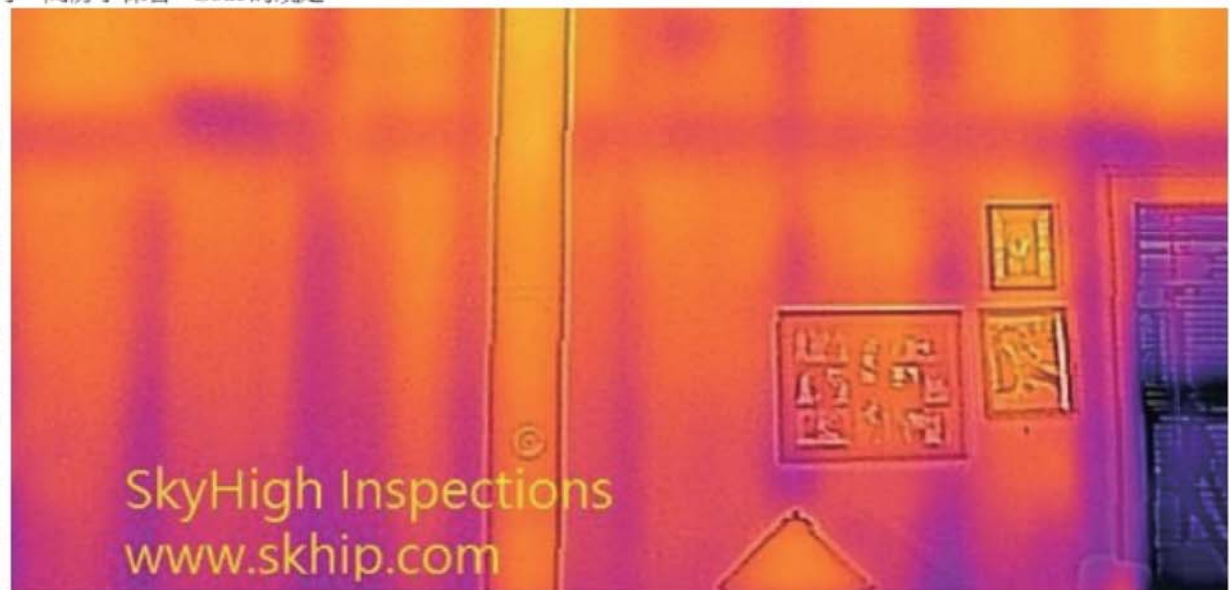
使用熱顯像儀顯示木樁和黑影的位置,木樁中間位置是隔熱層

牆壁和天花板約有30%的地方沒有被隔熱層覆蓋到。當室內溫暖潮濕的暖空氣接觸到相對低溫的牆面和天花板時,黑色陰影順着木樁的位置和方向顯現出來,這就是所謂的鬼影現象,是一種物理現象。有時建商偷工減料放的隔熱層厚度不均或某些區域沒有安裝隔熱層會加劇鬼影現象。
